29. Mai 2024

Nachfragen aus dem WID vom 08.05.2024 zum Gutachten Missunde II

**Machbarkeitsstudie zur Umsetzung technischer
Vorgaben für die Wagenseilfähre "Missunde II"**

Auftragsnummer: 16/2019
Dokument:
Datum: 20-08-2019

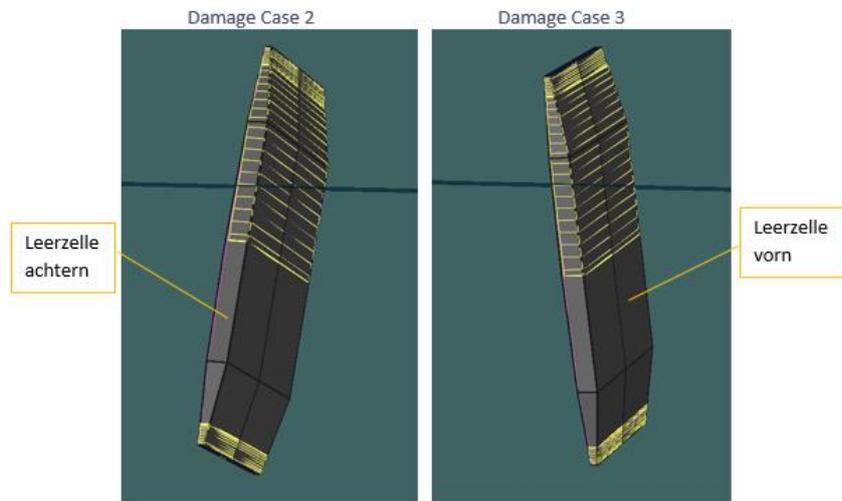
Abbildung 4: Schiffs-lage im Leck-Fall

Wie in der Abbildung 4 deutlich zu sehen ist, stellen wir anhand der Stabilitätsberechnung fest, dass eine aufrechte Schwimm-lage im Leck-Fall in den mittleren Zellen beizubehalten nicht möglich ist.

Diese Feststellung führt dazu, die mögliche Alternative bzw. Maßnahmen zu betrachten, die nötig sind, die Stabilität des Schiffes zu erhöhen und die Schwimm-lage beizubehalten.

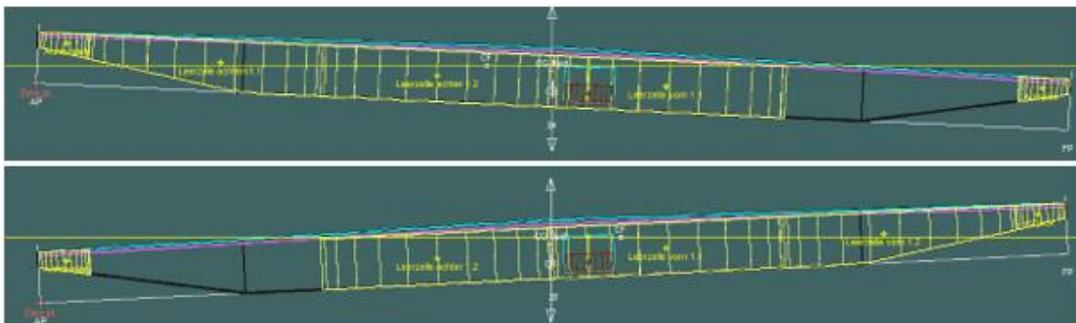
Abbildung 6: Schiffslage im Leck-Fall

Leider lässt die Raumaufteilung wie auch die Stabilität im Rahmen von technisch sinnvollen Lösungen auf diesem Weg keine positiven Ergebnisse der Berechnungen zu. Die neu erzeugten Abteilungen an den Schiffsenden führen dazu, wie in der Abbildung 6 zu sehen ist, dass ein enormer Trimm entsteht, der zu einer Flutung des Decks führt, was unzulässig ist. Die Anbringung eines neuen Schotts erhöht zwar die Stabilität des Schiffes, reicht aber nicht, eine aufrechte Schwimmlage beizubehalten.

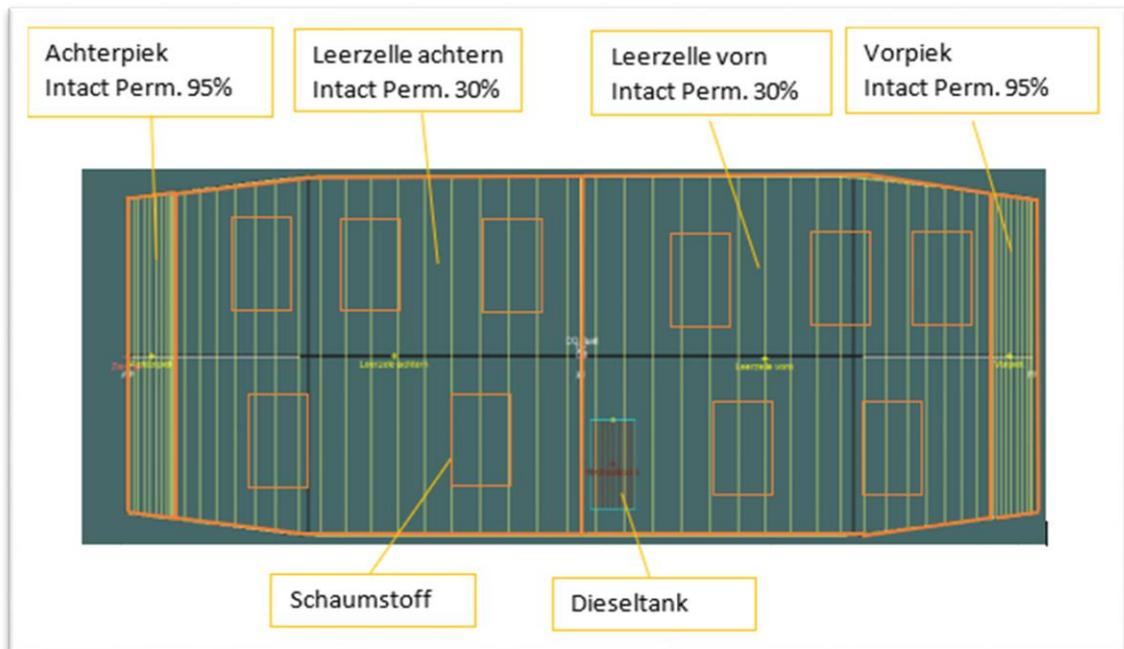
Abbildung 7 Raumaufteilung mit Schaumstoff

Ab einer Permeabilität von ca. 30% (Flutbarkeit) - soll heißen, 70 % des Raumes können nicht mit Wasser geflutet werden - gelingt eine Leck-Stabilitätsberechnung ohne das Kasko anpassen zu müssen.

Nachteile: Der Raum ist so nahezu unbegebar und nicht inspizierbar. Leckagen, Konservierungsschäden und/oder Ölaustritte können nicht oder nur sehr schwer wahrgenommen werden. Aus technischer Sicht ist diese Lösung in Bezug auf den Erhalt des Schiffes für weitere Dekaden nicht ratsam.

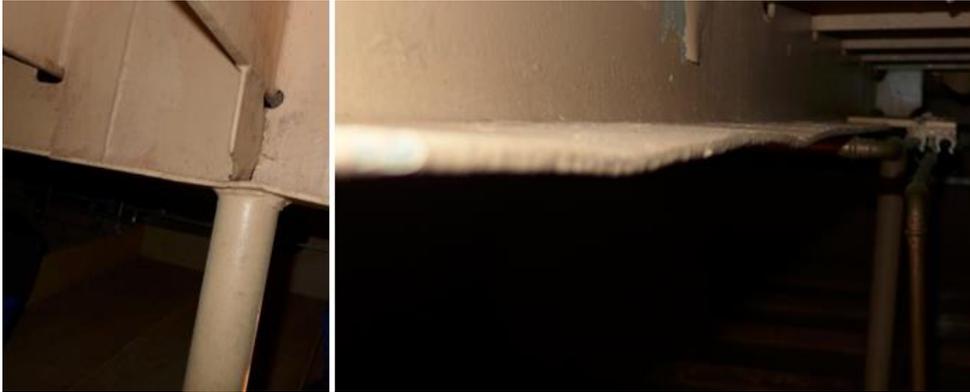
Anhand der Bilder sind die Schäden an der Stahlkonstruktion deutlich zu erkennen. Es scheint in der Vergangenheit zu groben Überlastungen des Fahrbahndecks gekommen zu sein. Dies kann durch zu hohe Achslasten oder aber Punktlasten verursacht worden sein.

Abbildung 8: Verkrümmung an den Querträger

Aufgrund der neuen Vorschriftslage wird eine Festigkeitsberechnung des Fahrbahndecks notwendig sein. Es ist davon auszugehen, dass eine Berechnung zu dem Ergebnis kommen wird, dass die Struktur der Querverbände unterhalb des Decks ungenügend sein wird. Dies leiten wir vom jetzigen Zustand der Struktur mit bereits sehr großen Durchbiegungen von mehreren Millimetern pro Meter ab. Die zu berechnenden Lastfälle für die Statik der Decks werden mit entsprechenden Sicherheitsfaktoren beaufschlagt, die dazu führen können, dass die Rechnung nicht funktionieren könnte. Die plastische Verformung des Stahls lässt darauf schließen, dass die Mindeststreckgrenze des Materials stark überschritten wurde und die Materialeigenschaft unwiderruflich verändert wurde. Dieser Umstand wird für einen berechnenden Ingenieur eine Herausforderung darstellen festzulegen, welche Eigenschaften das schadhafte Trägersystem hat.

Aus diesem Grund sollte man mit einer Ertüchtigung der Querverbände rechnen. Diese müssen vermutlich komplett entfernt werden und durch gebaute Träger, die relativ gewichtsneutral sind und ein höheres Widerstandsmoment aufweisen, ersetzt werden.

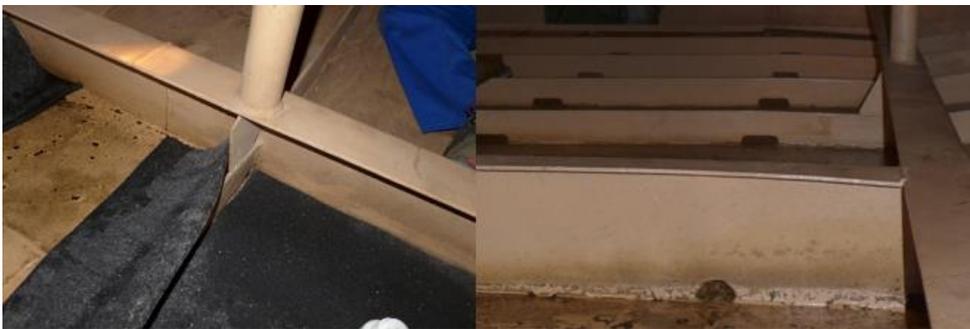
Abbildung 9: Durchbiegung der Balken und Versteifungsprofile

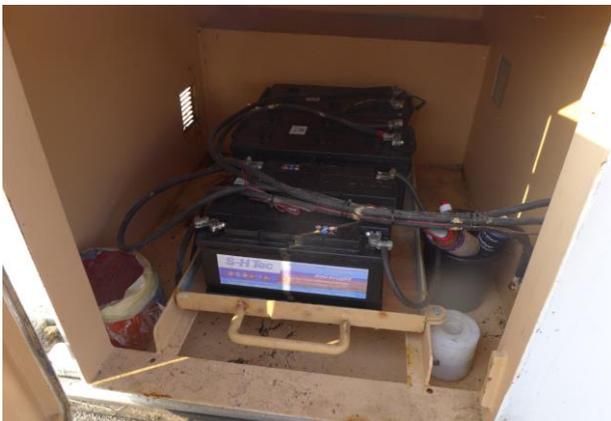
Abbildung 12: Batterieraum Missunde II

Die Akkumulatoren für die Bordversorgung sind entsprechend in einem Raum unter dem Steuerhaus aufgestellt. Eine Beschriftung des Raumes ist nicht vorhanden, außerdem ist die Be- und Entlüftung wegen zu kleinen Lüftungsöffnungen nicht ausreichend wie in ES-TRIN Artikel 10.11 Nr. 7 & 8 vorgeschrieben.

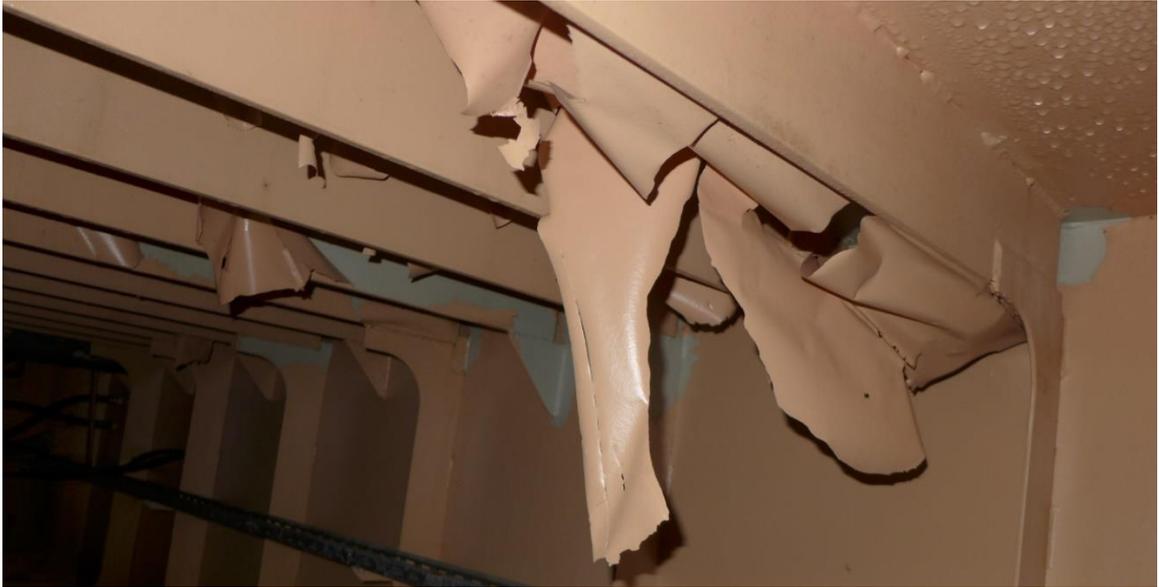
- Die Konservierung ist extrem schlecht und weist große Mängel auf.
- An mehreren Stellen im Innenbereich des Rumpfes löst sich die Deckschicht vom Primer bzw. dem darunterliegenden Farbsystem.
- Die Farbsysteme scheinen inkompatibel miteinander zu sein und es ist nicht erkennbar, in welchen Zustand die untere Schicht der Konservierung ist.

Abbildung 14: Gelöste Konservierung im Deckbereich. Es ist die schlechte Verbindung der unterschiedlichen Konservierungssysteme miteinander erkennbar.

In Anbetracht der aufgenommenen Situation an Bord empfehlen wir, das Fahrzeug bei einem Werftaufenthalt komplett sandstrahlen zu lassen und neu zu konservieren.

Das Sandstrahlen ermöglicht erst eine qualifizierte Inspektion der bestehenden Stahlstruktur und ist ein weiterführender Schritt, um zu entscheiden, ob am Kasko im Rahmen der Werftarbeiten ausgebessert werden müsste. Bei der Begehung wurde stichprobenartig die Außenhaut von innen geschallt / gemessen. Diese Messungen ergaben ausreichende Materialstärken, sind jedoch nicht mit einer verlässlichen Inspektion der Struktur gleichzusetzen.

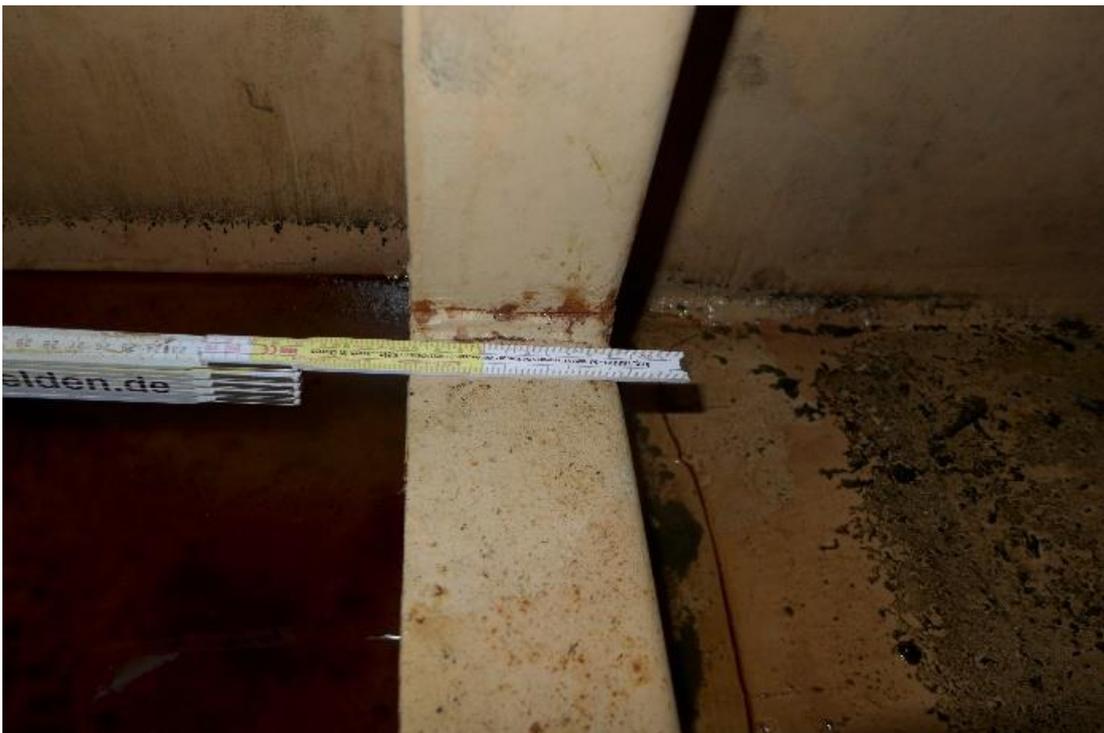
Abbildung 15: Starke Rostbildung im Bereich von Schweißnähten an Rahmenspant, Zustand der Nähte fraglich

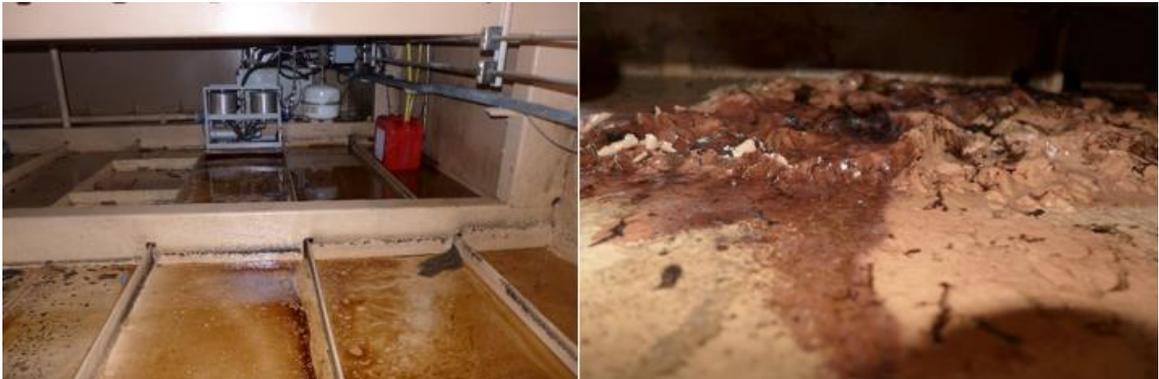
Abbildung 16: Feuchtigkeit im Rumpf-Innenraum, enorme Rostblüten im Bodenbereich unterhalb der Konservierung

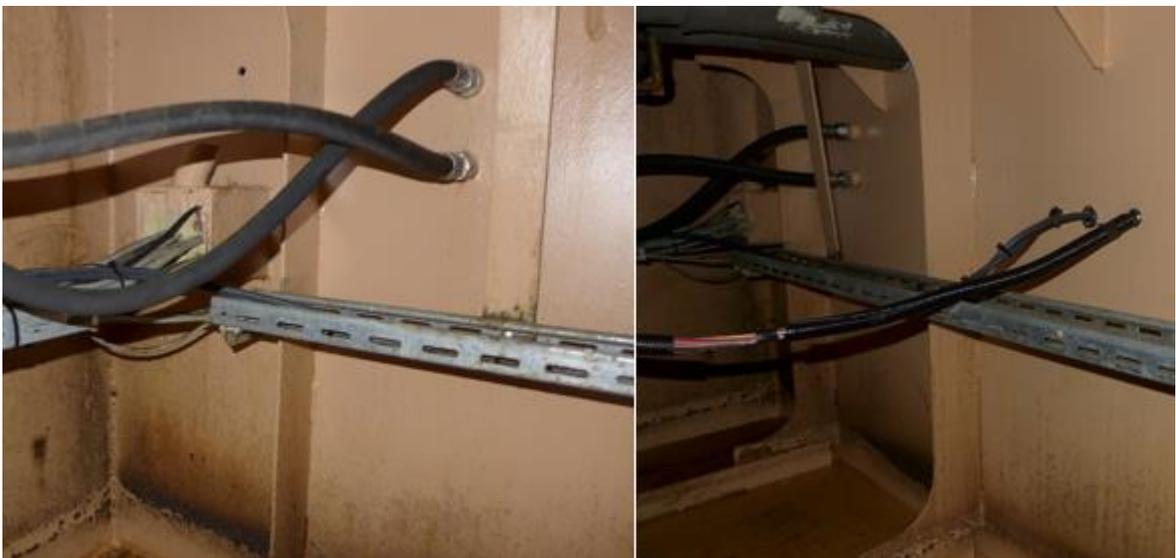
Die Kabeldurchführungen entsprechen nicht dem schiffbaulichen Standard für eine Schottdurchführung und können nicht als wasserdicht betrachtet werden. Die baulichen Maßnahmen zur Herstellung der Leckstabilität müssen die Herstellung von wasserdichten Schottdurchführungen erfassen.

Abbildung 17: Kabeldurchführung durch die Trennwand der Rumpf-Innenräume.

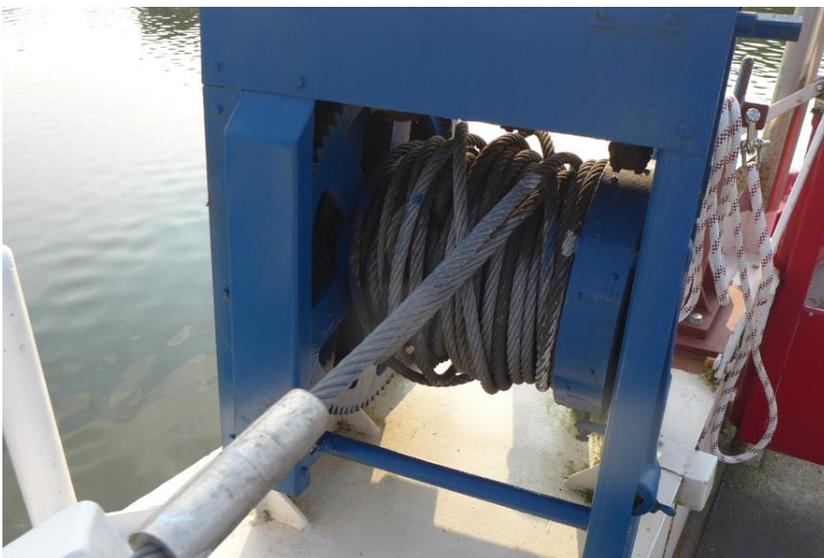
Die Ankerwinde befindet sich in einem guten Zustand.

Abbildung 19: Ankerwinde Missunde II

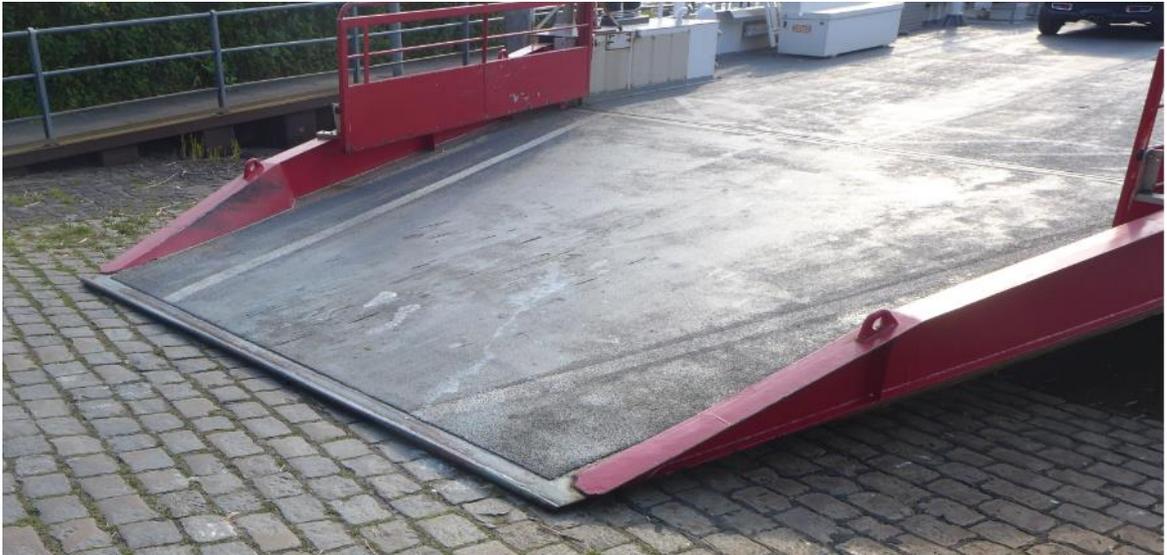
Abbildung 20: Anlegen ohne Landkeile

Das Schiff schert beim Anlegen relativ stark in Querrichtung aus und es kommt zu einer Art Pendelbewegung. Des Weiteren muss der Fährführer die Geschwindigkeit recht früh zurücknehmen, um das Pendeln zu minimieren. Die Bewegung ist ein Resultat der außermittigen Seilführung und der Spannung des Seiles in Ufernähe. Sowohl die Klappe als auch die Landerampe erfahren Schäden davon. Eine mögliche Lösung wäre, einen Anlegemechanismus einzubauen, indem die Fähre geführt und magnetisch befestigt wird. Mehr Details sind im Kapitel Neubau.

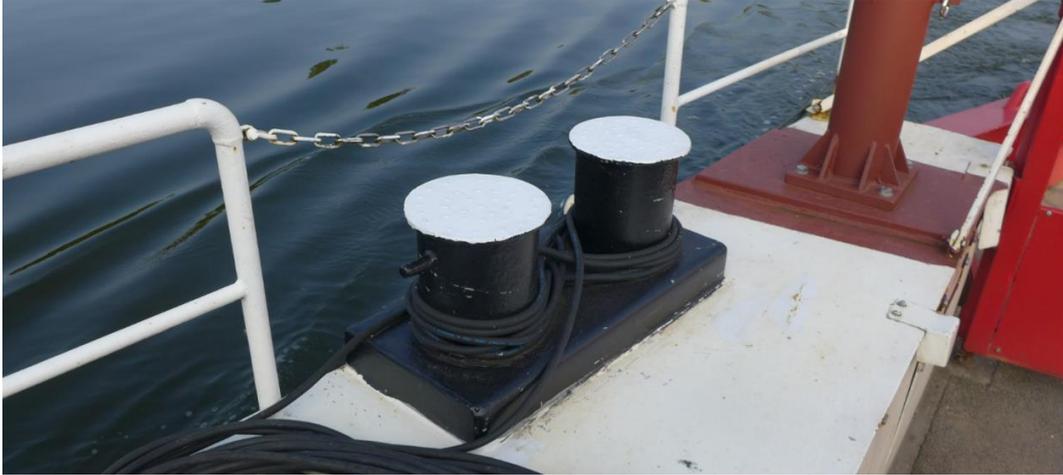
Alle 4 Poller mit je 2 Pinnen sind in guten Zustand.

Abbildung 21: Poller Missunde II

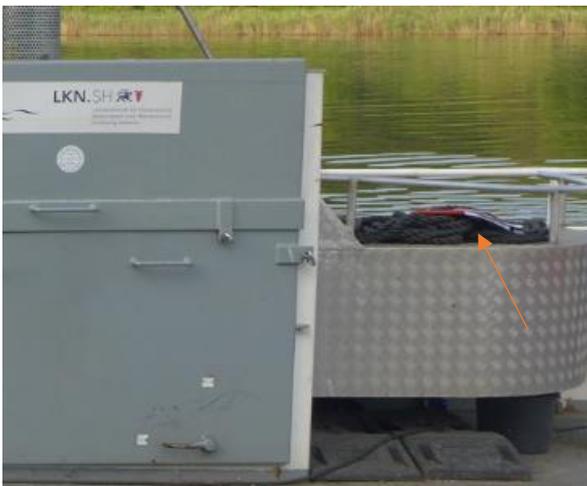
Vorgeschriebene Festmacher-Drahtseile sind nicht vorhanden. Die nötigen Festmacherseile sind als Kunststoffseile vorhanden. Für die vorgeschriebenen Festmacher sind keine Lagermöglichkeiten an Bord.

Abbildung 22: Kunststoffseil liegt neben dem Maschinenraum

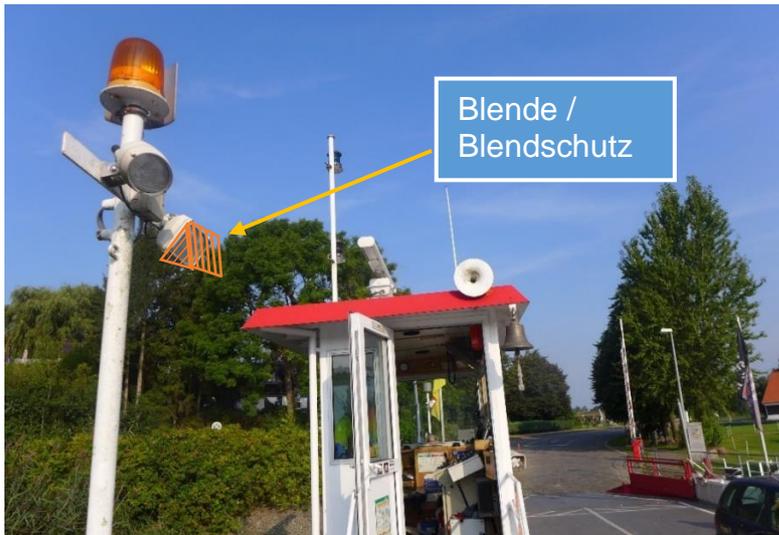
Abbildung 23: Leuchten Mast & Signalmast

Der Deckstrahler muss abgedeckt werden, um Beleuchtung außerhalb des Schiffes zu vermeiden.

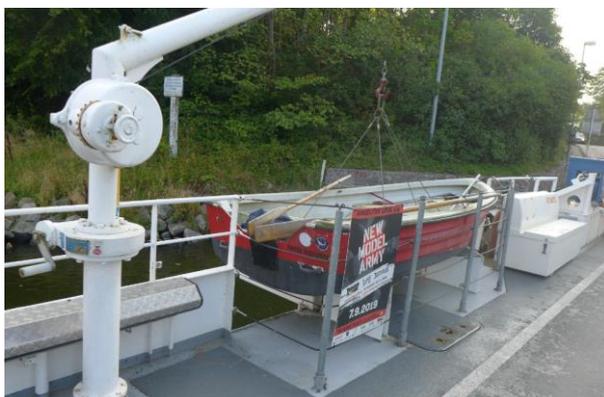
Vorhandenes Boot entspricht in Bauart nicht der DIN EN 1914, sondern nur der DIN EN 12217-3 "Kleine Wasserfahrzeuge / Sportboote". Ausnahmeregelung nach Art. 19.15 Nr. 4 tritt in Kraft.

Abbildung 24: Beiboot Missunde II

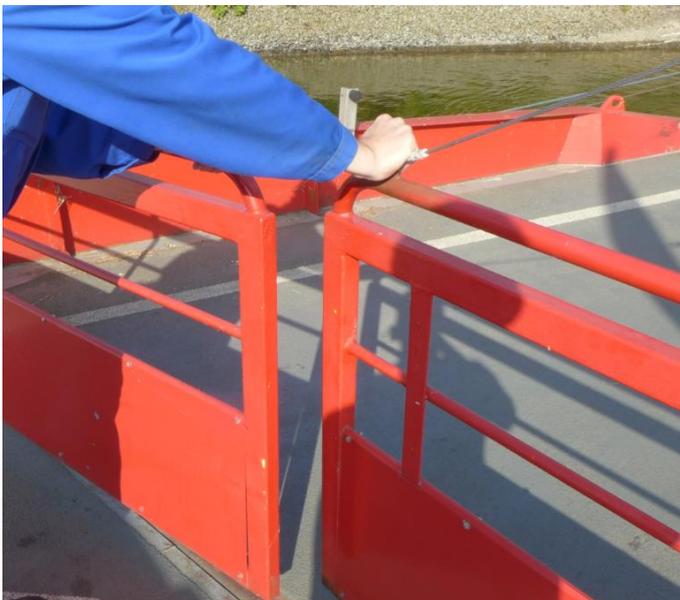
Die Absperrung ist in dieser Form nicht vorhanden und muss umgebaut werden.

Abbildung 28: Die Pforte in geschlossenen Zustand, Mehr als 50 mm Spiel.

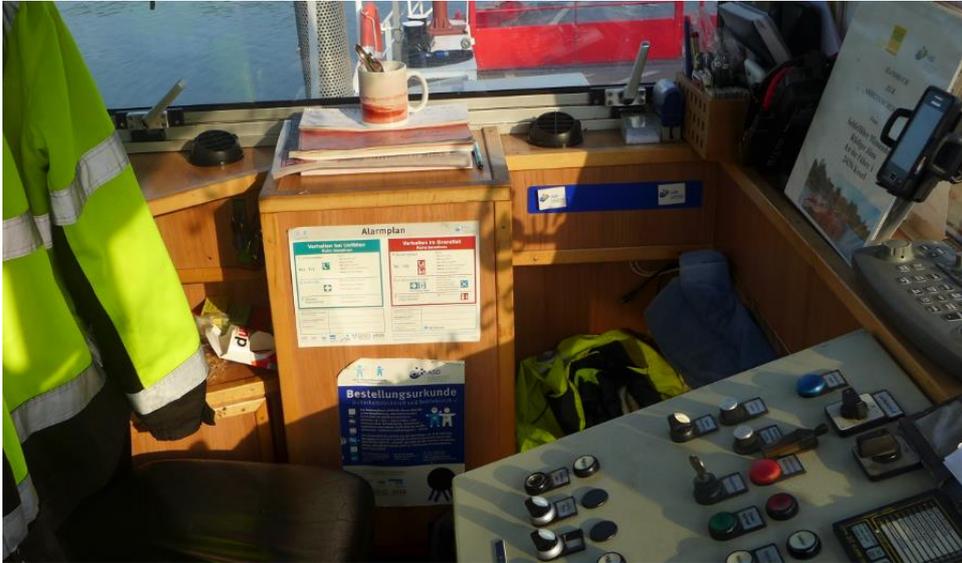
Das Steuerhaus besteht zum größten Teil aus Holz und muss deswegen durch schwerentflammbares Material ersetzt werden.

Abbildung 30: Innenseite Steuerhaus

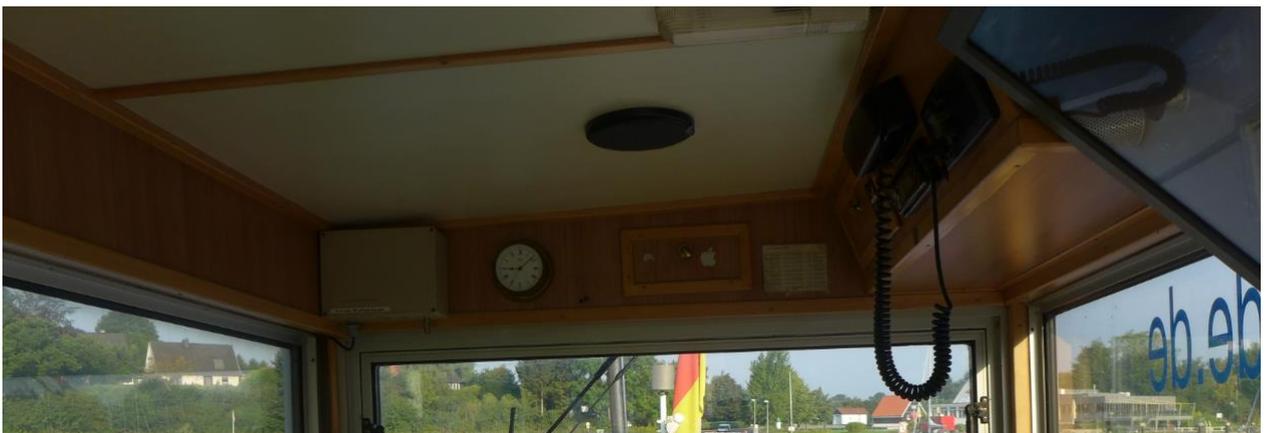
Die Deckenverschalung besteht zum größten Teil aus Holz und muss deswegen durch schwerentflammbares Material ersetzt werden.

Abbildung 31: Decke Steuerhaus

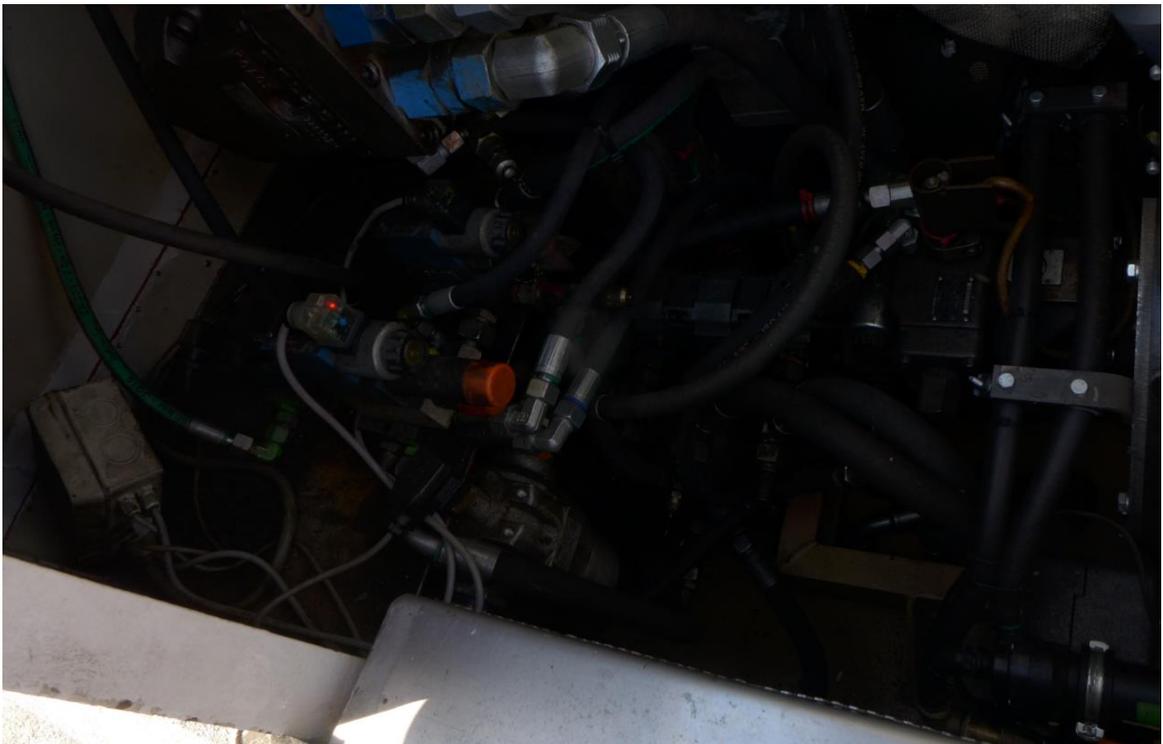
Die aktuelle Isolierung im Maschinenraum ist nicht ausreichend. Lt. ES-TRIN Artikel 3.04 Nr. 3 Absatz 2: Isolierungen in Maschinenräumen muss der Maschinenraum gegen das Eindringen von Öl und Öldämpfen geschützt sein. Im Motorraum auf der Seite der Hydraulikpumpe ist keine Isolierung vorhanden. Die hydraulischen Leitungen müssen abgeschirmt bzw. spritzgeschützt sein.

Abbildung 32: fehlende Isolierung im Maschinenraum

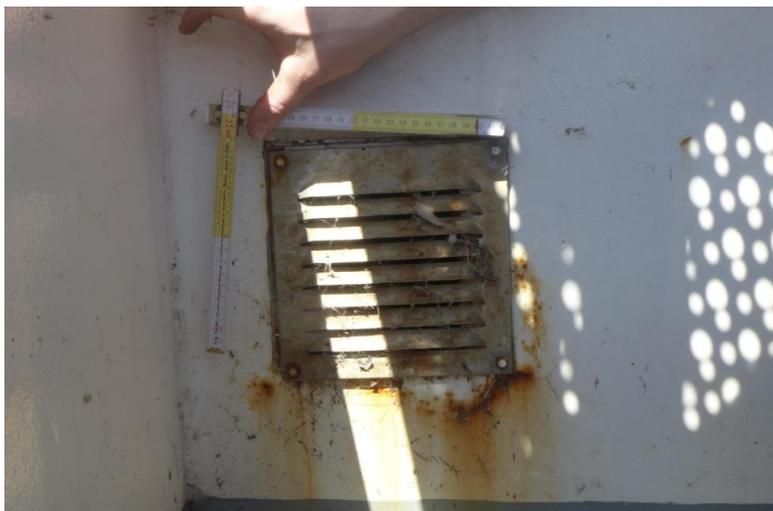
Es existieren 4 Blei-Gel-Akkumulatoren im Batterieraum (2x 12 V. 225 AH & 2x 12 V. 110 AH). Die Be- und Entlüftung entspricht nicht den Vorschriften wie in Kapitel Aufbauten-> Batterieraum beschrieben. In der Abbildung 33 ist das kleine Lüftungsgitter zu sehen.

Abbildung 35: Lüftungsgitter Batterieraum

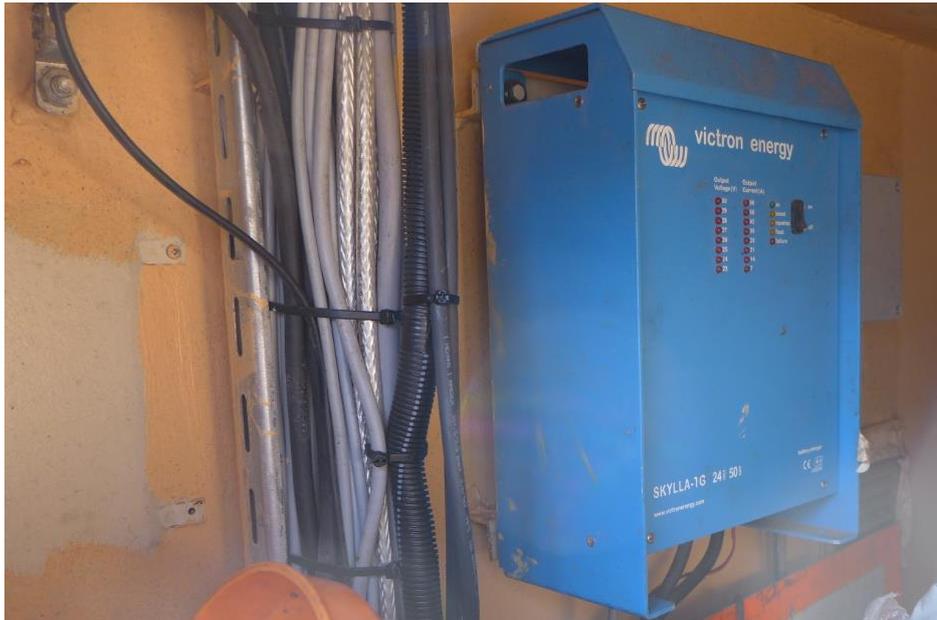
Eine Nachbesserung der Kabeldurchführung wurde realisiert. Es fehlt aber die getrennte Verlegung von Haupt- und Notversorgungskabeln, sowie die Aufteilung der Beleuchtungsstromkreise in mindestens 2 getrennte Stromkreise.

Abbildung 36: Verkabelung ins Steuerhaus

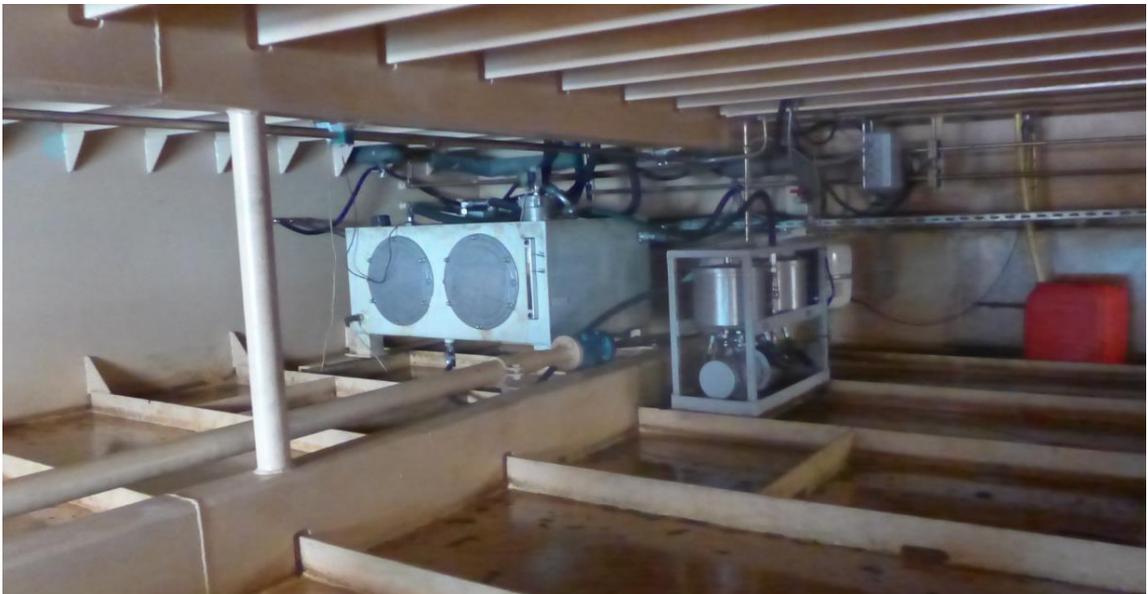
Abbildung 38, Verlauf Brennstoffleitung und Hydraulikaggregat

Die Füllrohre müssen lt. Art. 8.05 Nr. 6 mit einem Anschlussstutzen entsprechend der Europäischen Norm EN 12827: 1999 versehen sein.
