29. Mai 2024

Nachfragen aus dem WID vom 08.05.2024 zum Gutachten Missunde II

**Machbarkeitsstudie zur Umsetzung technischer
Vorgaben für die Wagenseilfähre "Missunde II"**

Auftragsnummer: 16/2019
Dokument:
Datum: 20-08-2019

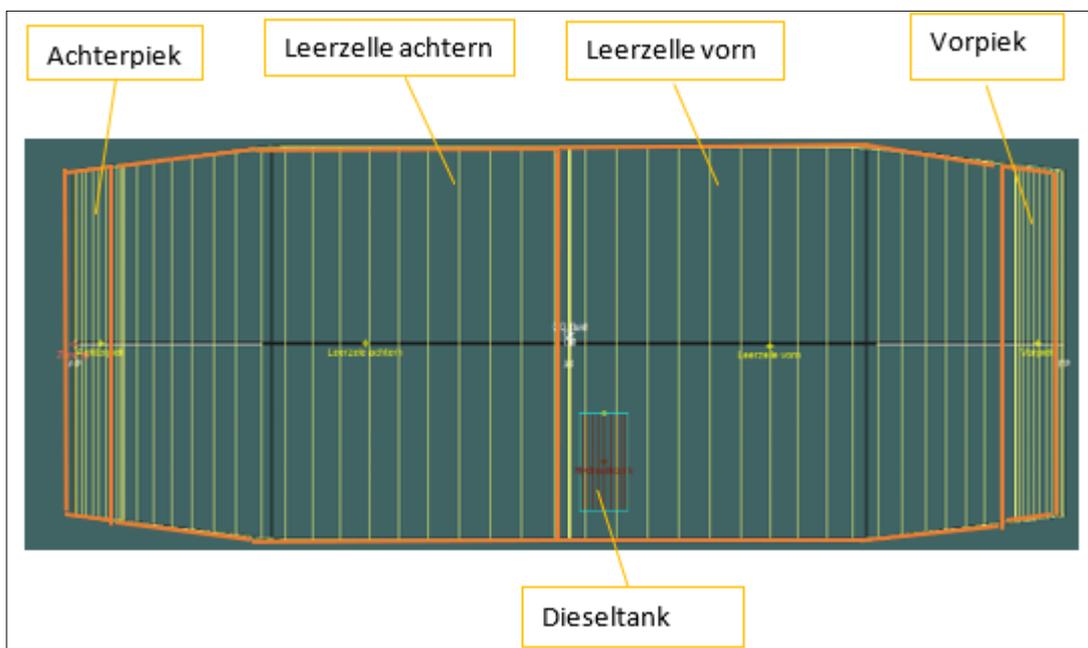
Abbildung 3: Definition der Räume

In der nachstehenden Abbildung ist die Raumaufteilung der Fähre im aktuellen Zustand dargestellt. Der Rumpf besteht aus 4 Räumen: 2 kleine Räume, die Achter- und Vorpiek und 2 größere Räume, die Leerzellen achtern und vorn.

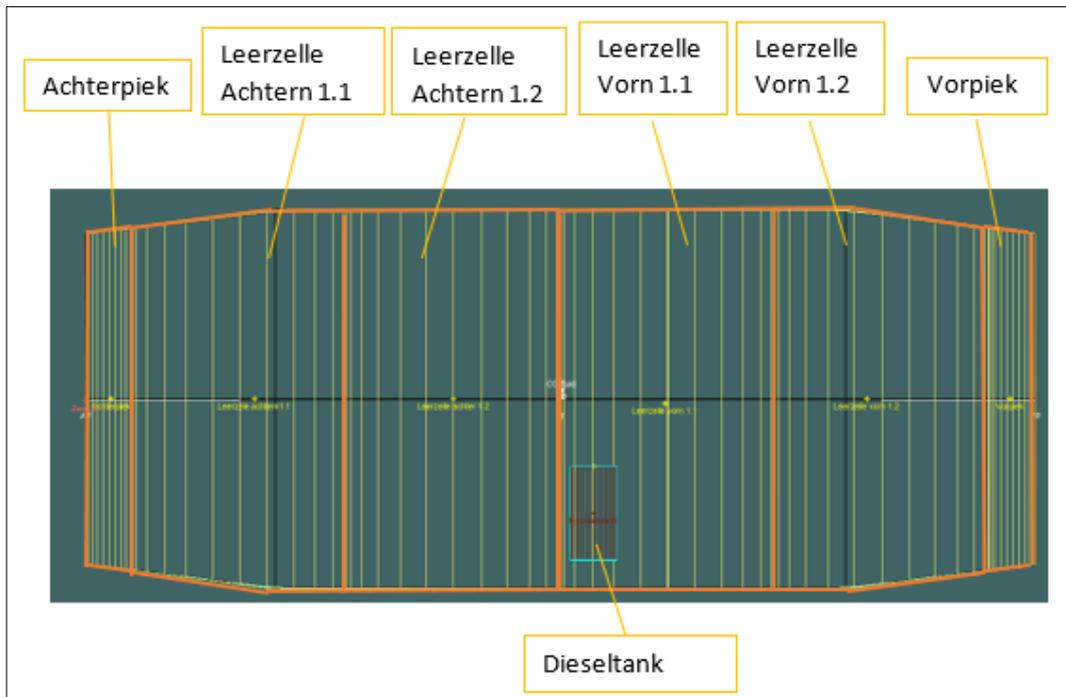
Abbildung 5: Neue Raumaufteilung mit neuem Schott

Eine mögliche Lösung, um die Schwimm-lage aufrecht erhalten zu können ist das Einbringen von Querschotten, um die großen Zellen achtern wie auch im Vorschiff zu unterteilen, wobei das Gesamtgewicht dadurch um ca. 900 kg erhöht wird.

Leider lässt die Raumaufteilung wie auch die Stabilität im Rahmen von technisch sinnvollen Lösungen auf diesem Weg keine positiven Ergebnisse der Berechnungen zu. Die neu erzeugten Abteilungen an den Schiffsenden führen dazu, wie in der Abbildung 6 zu sehen ist, dass ein enormer Trimm entsteht, der zu einer Flutung des Decks führt, was unzulässig ist. Die Anbringung eines neuen Schotts erhöht zwar die Stabilität des Schiffes, reicht aber nicht, eine aufrechte Schwimmlage beizubehalten.

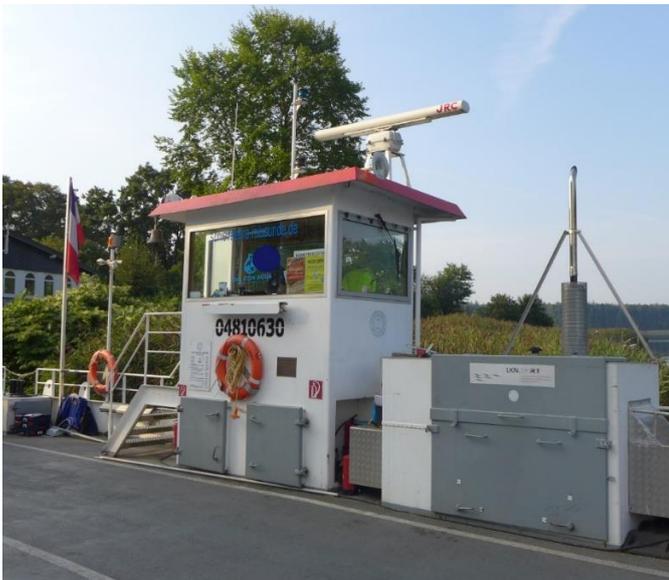
Abbildung 10: Steuerhaus Missunde II

Das Steuerhaus steht so nah wie möglich zur Schiffsmitte an der Seite des Antriebsseils, das in Schiffsmitte steht, um eine möglichst gerade Bewegung zu verwirklichen. Die Höhe des Steuerhauses beträgt 3,3 m und die Augenhöhe des Schiffsführers ist bei ca. 2,8 m, was bedeutet, dass seine Sicht durch LKW mit Höhe von 4,1 m beeinträchtigt wird.

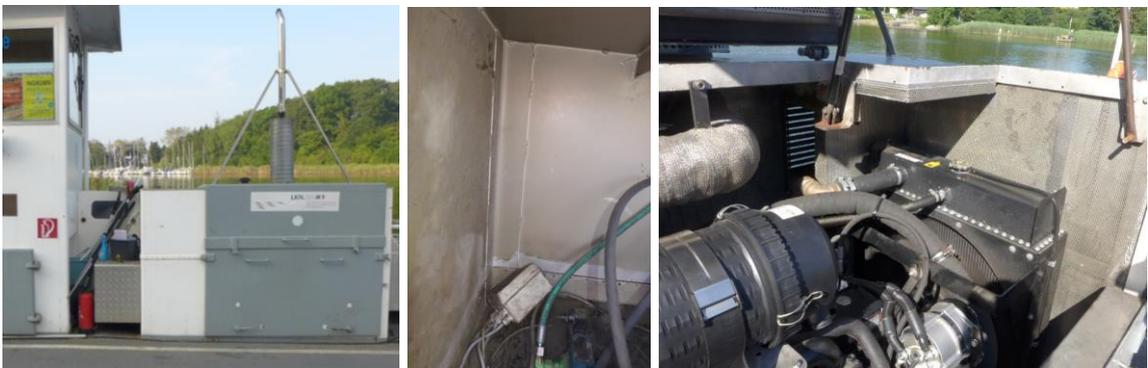
Abbildung 13: Motorraum Missunde II

Der Motorraum für die Antriebsanlage ist an das Steuerhaus angebaut.

Der Raum ist ca. 600 mm vom Steuerhaus entfernt und in unmittelbarer Nähe der Fahrbahn.

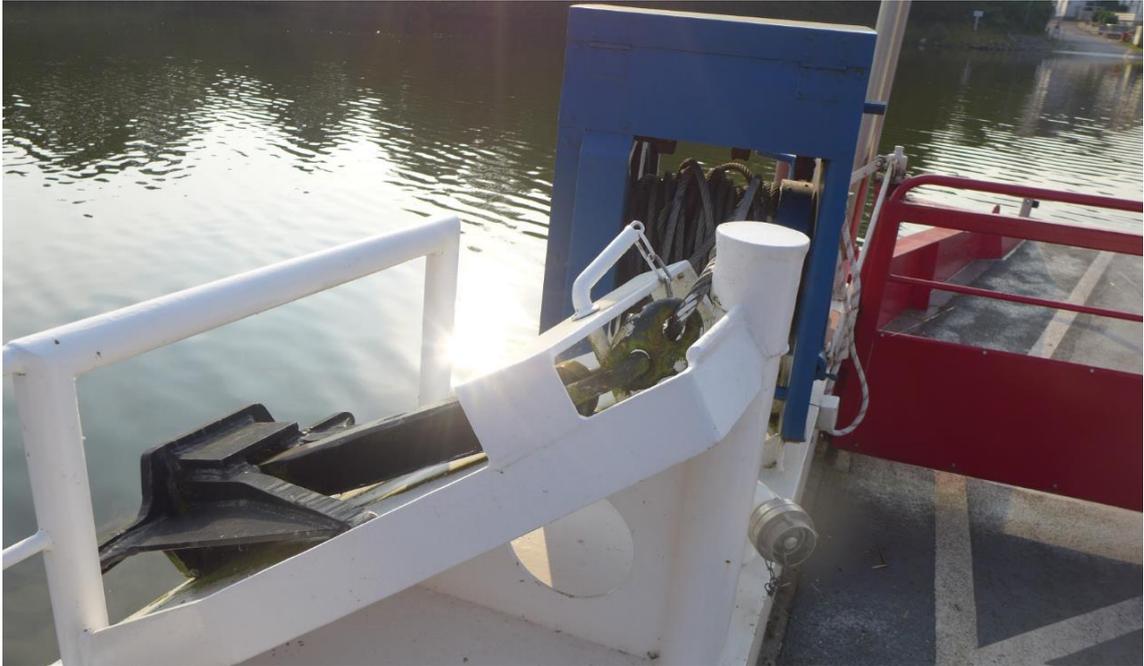
Abbildung 18: Anker Missunde II

Die Anker- und Verholeinrichtung sind gem. gültigen Vorschriften ausgelegt und befinden sich in guten Zustand.

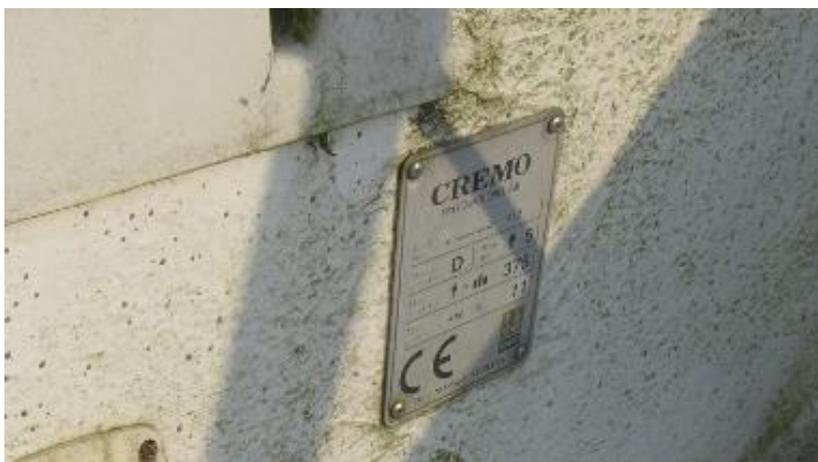
Abbildung 26: Die Metalltafel des vorhandenen Beiboots

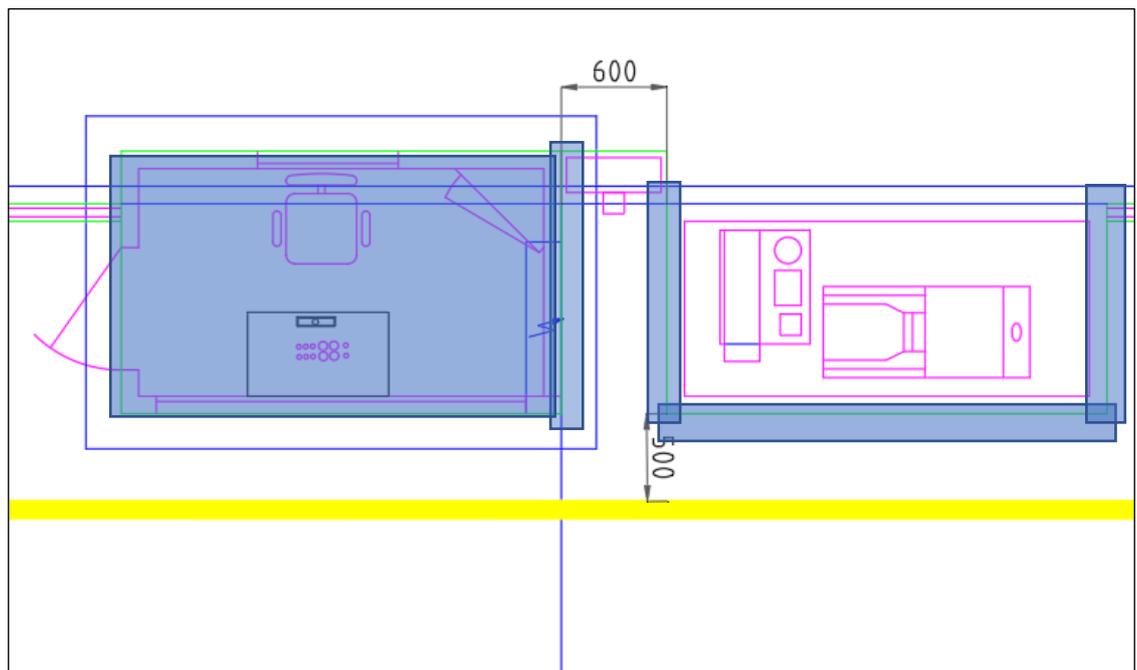
Lt. ES-TRIN Artikel 19.11 Nr. 2 sind folgende Trennflächen einzuhalten:

- A60 zu Sammelfläche (Deck)
- A60 zu Steuerhaus
- A60 zu Hauptschalttafel

Abbildung 33: Trennflächen des Maschinenraums und des Steuerhauses. Einhausung des Motors komplett. Steuerhaus zum Fahrbahndeck, zum Motor und Boden

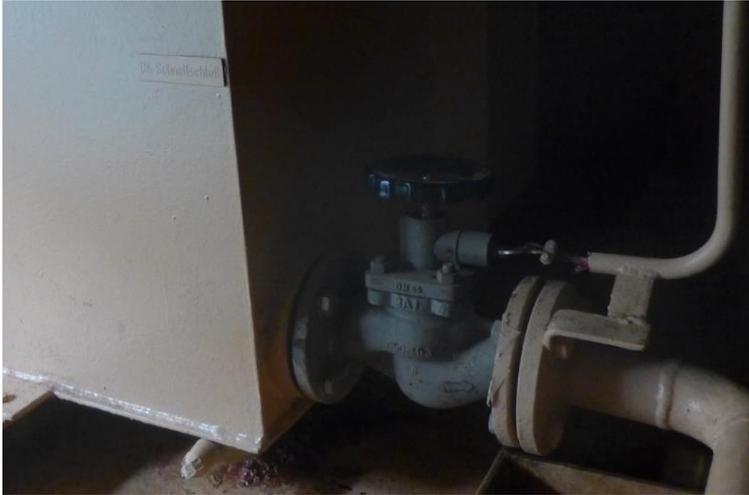
Abbildung 37: Schnellschlussventil vom Dieseltank

Ein Schließmechanismus der Luftzufuhr im Brandfall ist nicht vorhanden.

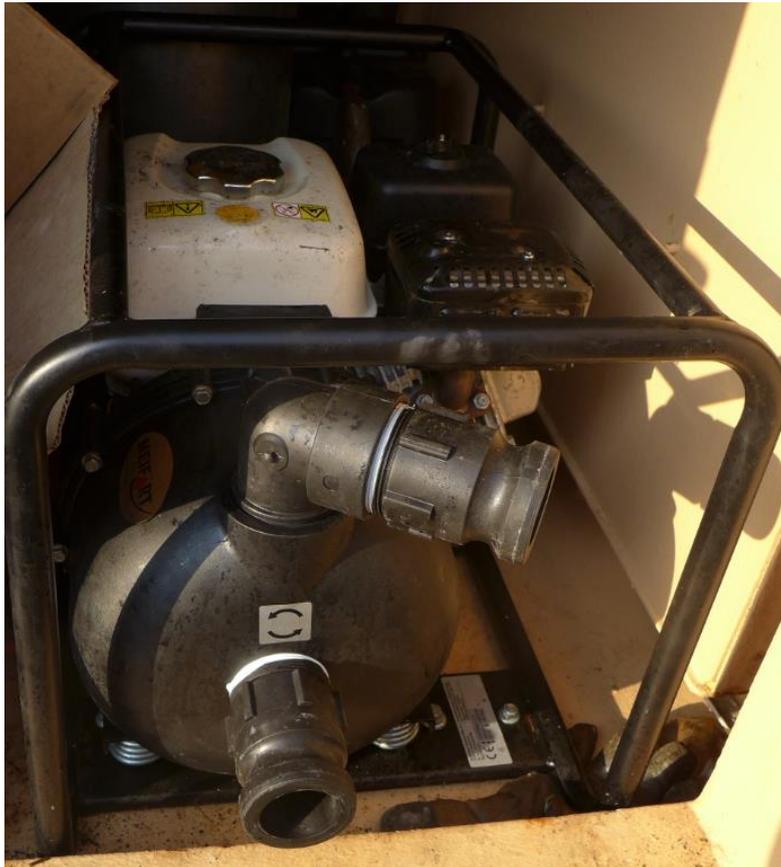
Abbildung 39: Tragbare Lenzpumpe

Das Lenzen erfolgt mit einer mobilen Pumpe. Wobei es notwendig ist, feste Saugrohre zu installieren. Es sind 2 fest eingebaute Lenzanschlüsse vorhanden. Die Fähre hat 4 wasserdichte Abteilungen und jede Abteilung muss lt. Art. 8.08 Nr.1 lenzbar sein, somit sind zwei Lenzanschlüsse noch nötig.
